**MINISTERIO DE DEFENSA NACIONAL
FONDO ROTATORIO DE LA POLICIA**

Asunto: Informe de la auditoría al Grupo de Construcciones cuyo objetivo fue “Determinar el cumplimiento a los procedimientos P- 2.1-14V1 Estructuración de proyectos de obra civil y P-2.1-12V5 Seguimiento a ejecución de proyectos de obra civil del Fondo Rotatorio de la Policía.”

OFICINA DE CONTROL INTERNO

AUDITORÍA DE CONSTRUCCIONES

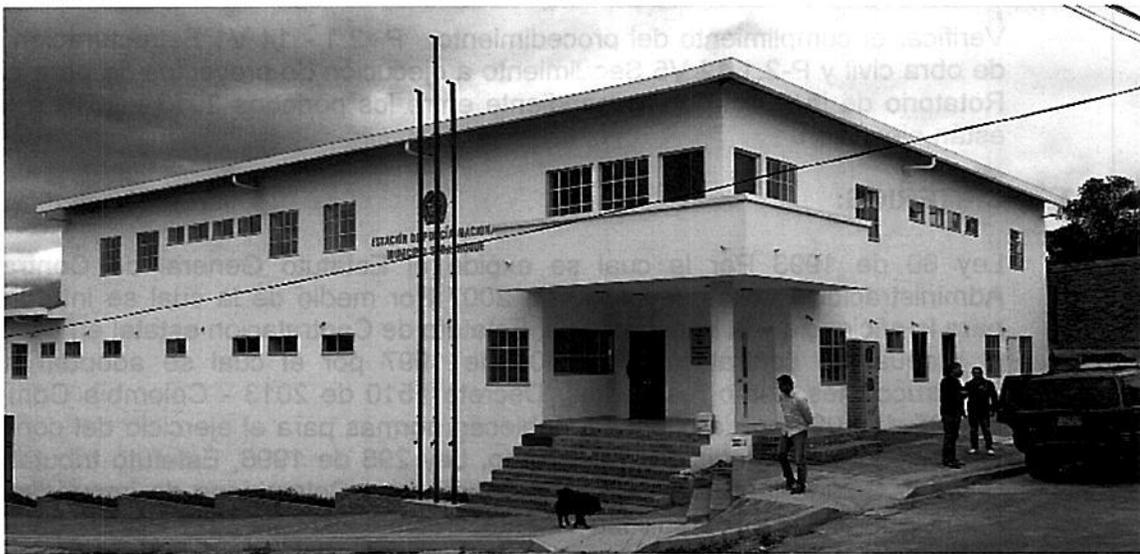
Imagen 1: Panorámica de la Estación de Subachoque

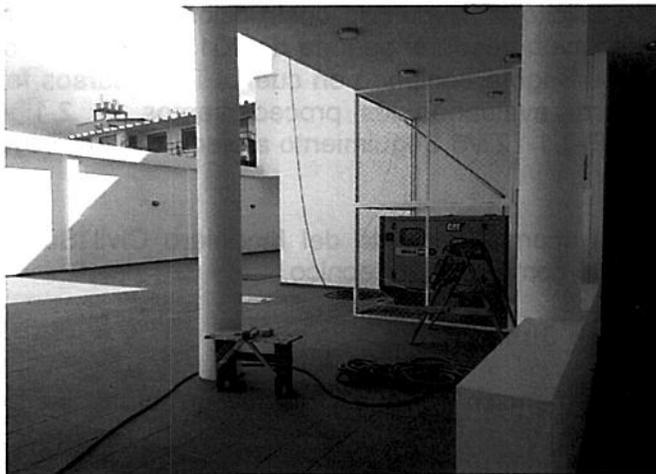
Imagen 2: patio

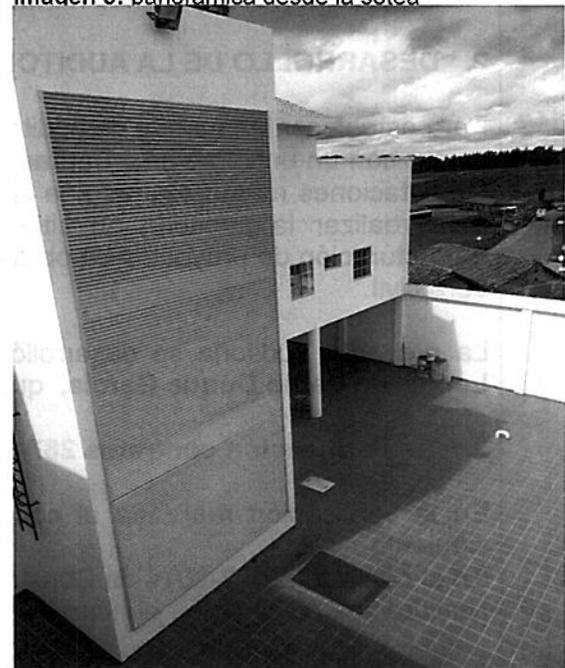
Imagen 3: panorámica desde la sotea

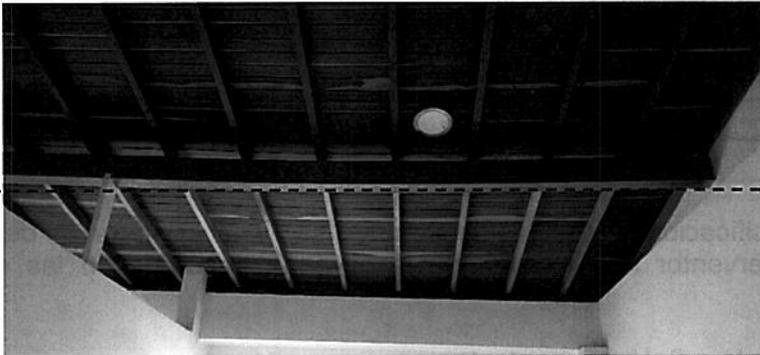
2.6. Deflexión de 2 vigas de madera en los alojamientos del personal de patrulleros.

En la verificación realizada en la obra se evidenciaron 2 vigas de madera correspondientes a los alojamientos del personal de patrulleros como se muestra en la imagen N° 4, las cuales presentan una Deflexión por la combinación de la carga axial, deformación que fue analizada por el Ingeniero Estructural de la Interventoría manifestando concepto de viabilidad para el componente de la obra.

Imagen 4: Deflexión en la viga 1 de la obra evidenciando la deflexión

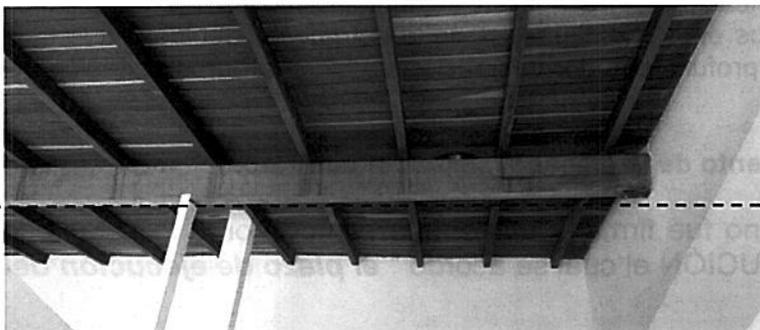
Imagen 5: Deflexión en la viga 2 de la obra evidenciando la deflexión

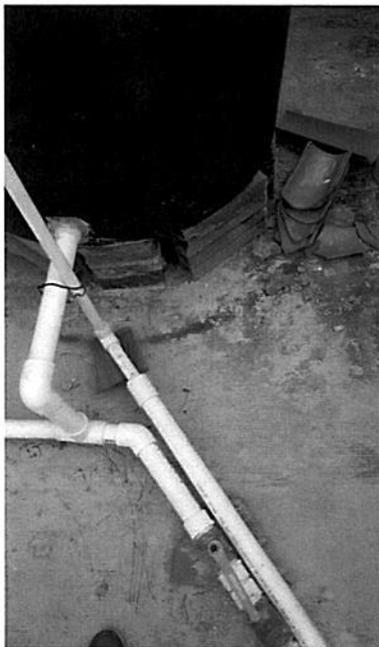
Imagen 6: Tanques de agua

1. Imagen 6: se puede evidenciar que colocaron los tanques encima de ladrillos los cuales pueden que no resistan el peso de los 1000 litros de agua,
2. Imagen 7: el cuarto de bombas de agua no cuenta con seguridad en caso de intento de fuga por una persona privada de la libertad, el cual se puede meter a esto sitios.
3. Imagen 8: es un error más visual, ya que la obra fue muy perfeccionista en varios sentidos para contar con un tubo por fuera de sus muros o sin ocultarlo como se hizo con otro similares.
4. Imagen 9: la cárcel donde guardan a los detenidos está a menos de un metro de las herramientas para contra incendios encontrando la manguera, hacha, gancho para abrir puertas y el extintor.

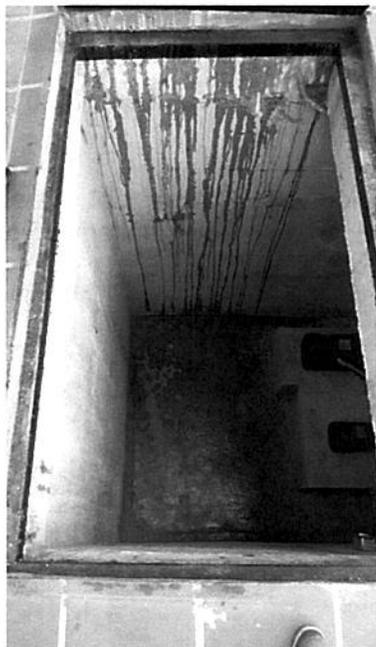
Imagen 7: Bombas de agua

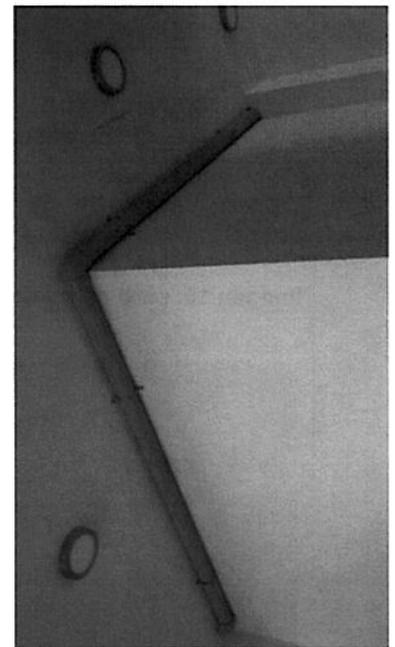
imagen 8: Tubo por fuera

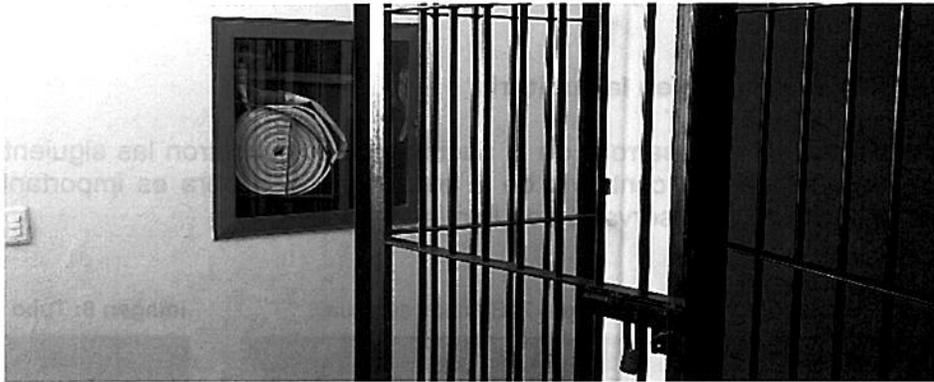
Imagen 9: herramientas de bomberos al alcance de los detenidos

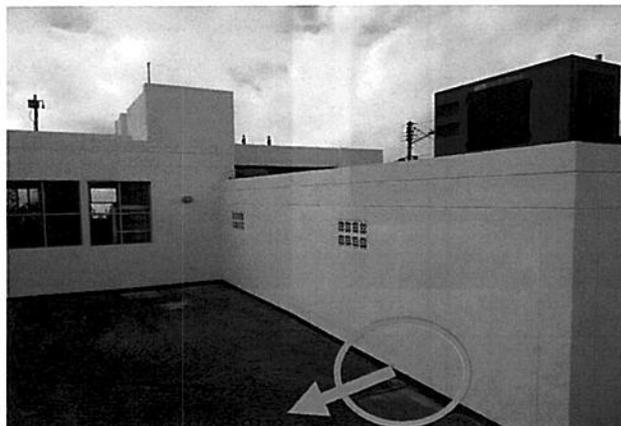
Imagen 10: patio delantero al muro

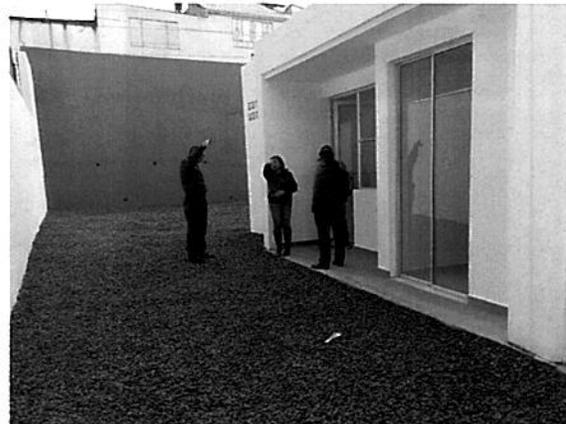
Imagen 11: patio trasero y muro

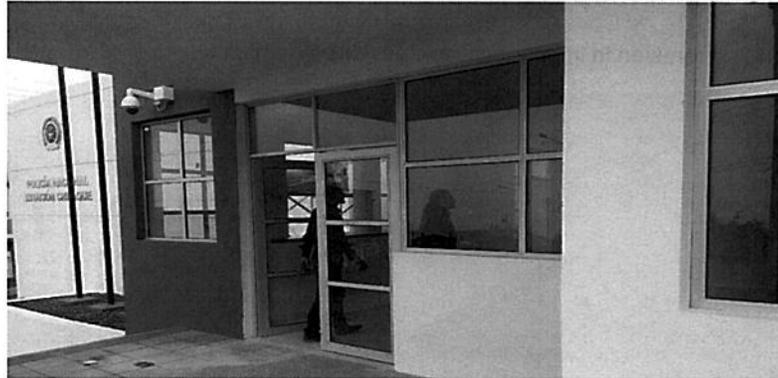
Imagen 14: atención al público

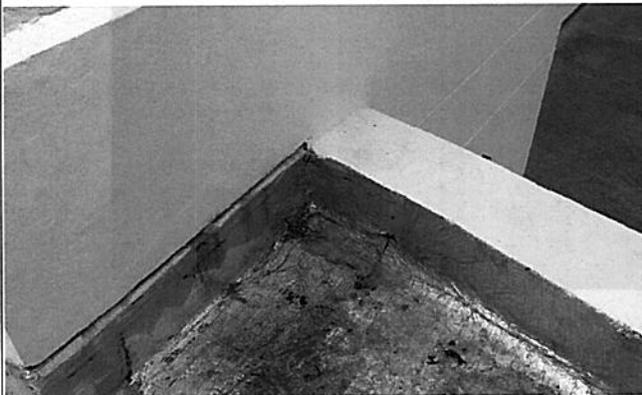
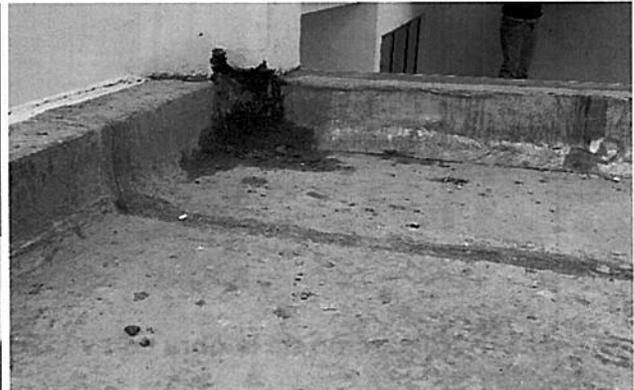
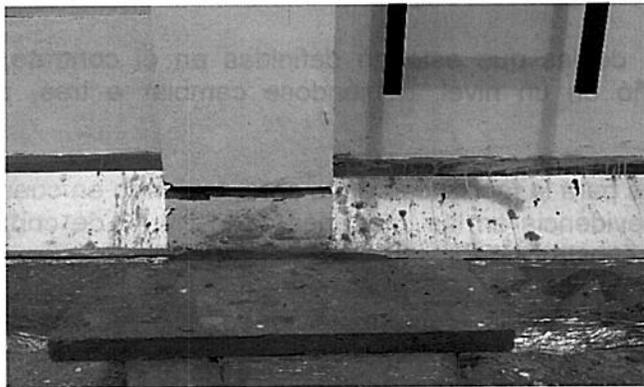
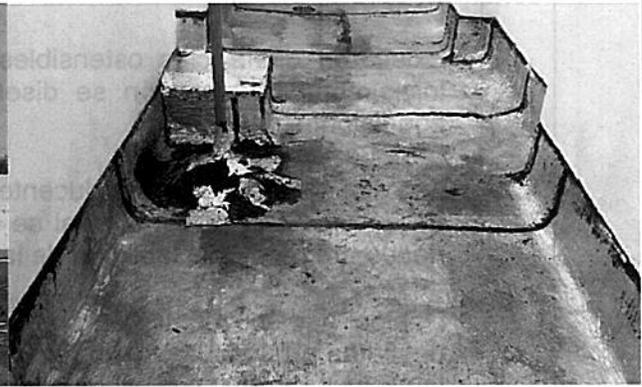
En la visita realizada a la obra de Chipaque Cundinamarca se evidencian detalles en los terminados como en la impermeabilización, los cuales en corto tiempo no van a mostrar deterioro o goteras, pero que a un futuro puede ser motivo de arreglos locativos de la misma, como se evidencia a través de las imágenes N° 15, así mismo se evidenció que el cuarto de máquinas y tanque de agua no están con un candado de seguridad, los cuales se encuentran ubicados en el patio de la construcción, la cual podemos observar en la imagen N° 10 y puede ser un lugar para ocultarse una persona privada de la libertad en caso de intento de fuga de las instalaciones.

Imágenes 15: errores en la impermeabilización y los terminados

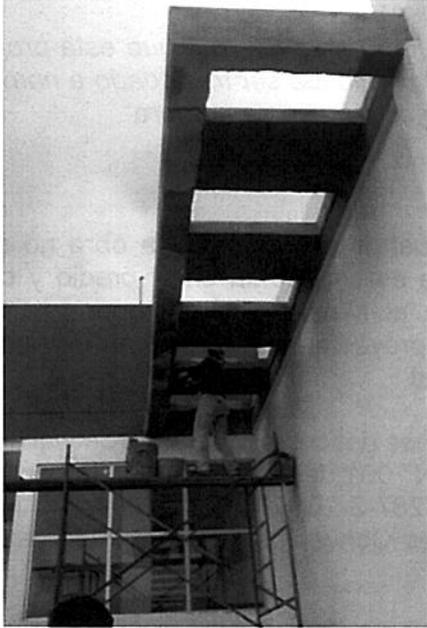
Se observó en el componente de la obra una adecuada ejecución de la misma, donde falta un 1% para su terminación total como se puede observar en la imagen N° 16 más unas solicitudes de la interventoría de la obra.

Imagen 16: terminación de una terraza de la obra
