INFORME

REQUISITOS DE ACCESIBILIDAD AL MEDIO FÍSICO, ESPACIOS DE SERVICIO AL CIUDADANO EN LA ADMINISTRACIÓN PÚBLICA

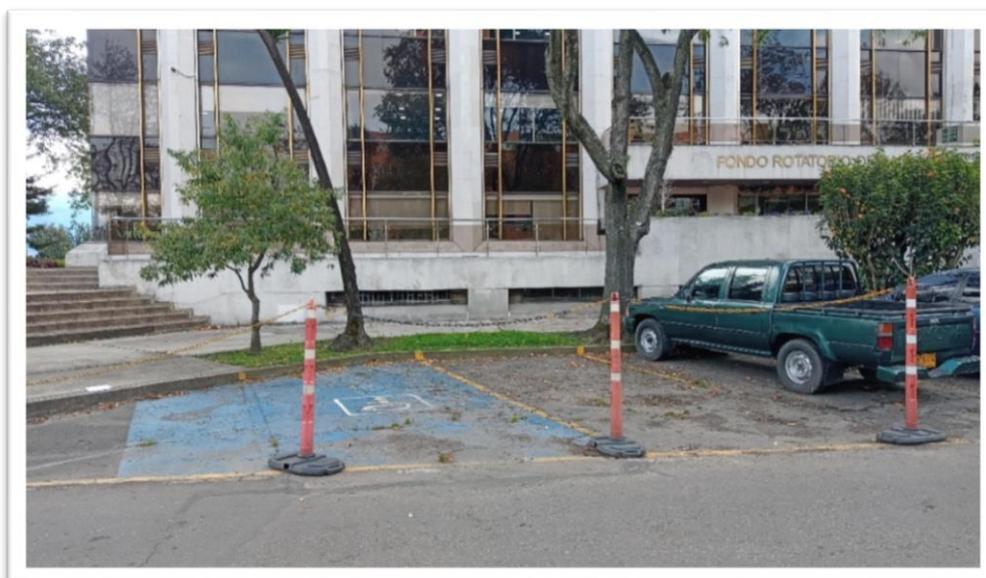
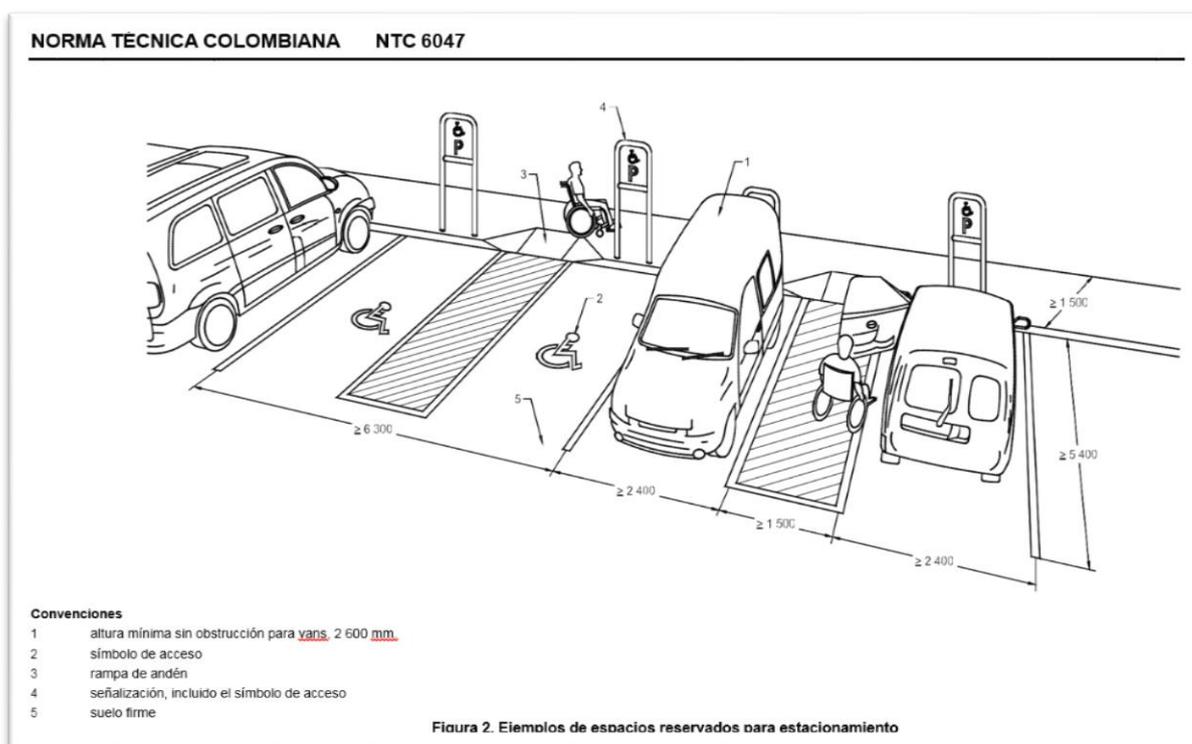
- Se evidencia que el estacionamiento accesible demarcado (Numeral 6.3-NTC 6047):
 - ✓ *No tiene rampa de andén. (Como lo muestra la figura 2, convención N° 3).*
 - ✓ *No tiene la señal vertical con el símbolo internacional de espacio para estacionamiento accesible para condiciones de discapacidad y atención preferencial. (Como lo muestra la figura 2, convención N°4.)*
 - ✓ *Se requiere que los espacios reservados para estacionamiento deben estar ubicados lo más cerca posible de la entrada principal, en este caso sería cerca a la rampa de entrada.*

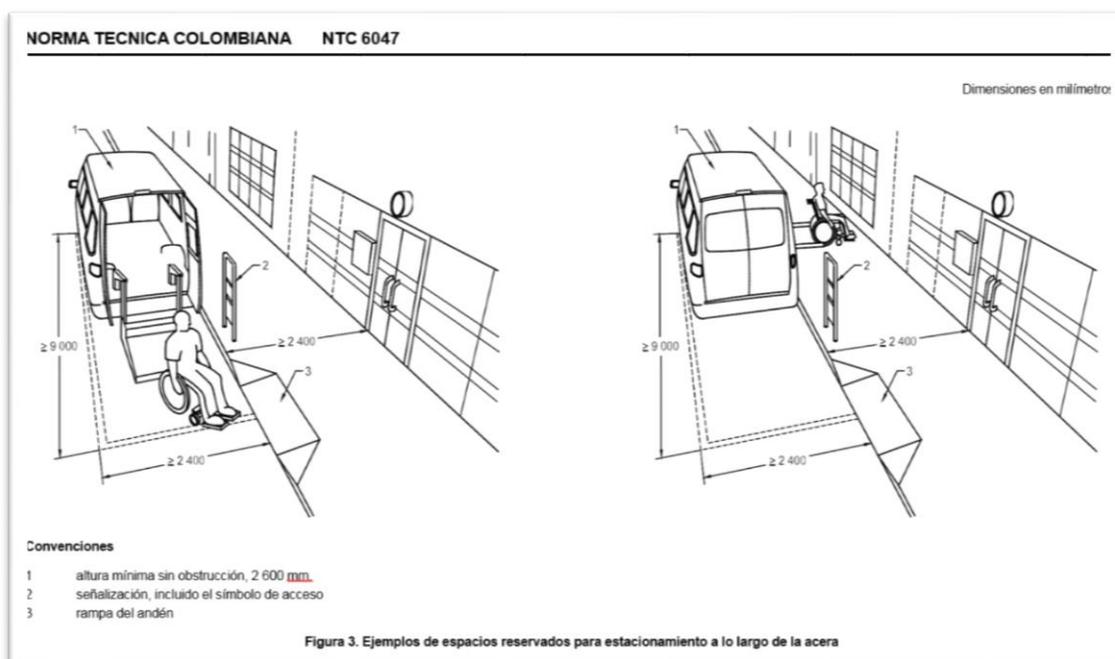
- Las instalaciones del FORPO no tiene demarcado un espacio de estacionamiento para el tipo de vehículos vans con rampa auxiliar, espacio de 9 metros por 2,40 cm de ancho, tal como lo muestra la figura 3. (Numeral 6.3-NTC 6047)

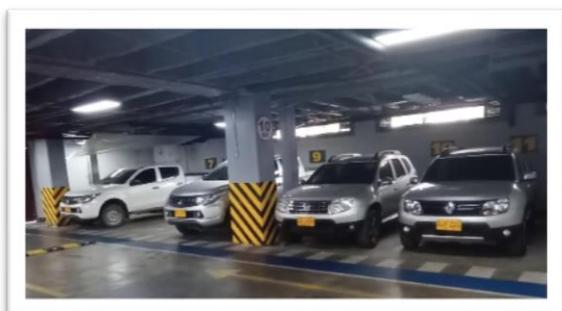
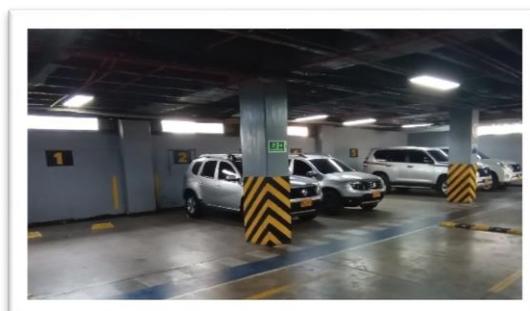
- Se evidencia que las instalaciones de FORPO no cuenta con la demarcación de un espacio para un estacionamiento accesible en el interior de sus instalaciones (Numeral 6.8-NTC 6047).

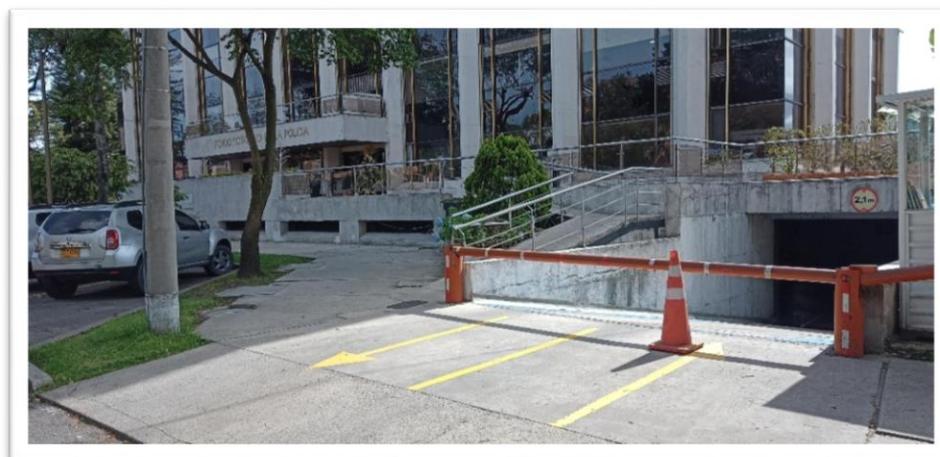
Si una instalación de estacionamiento interior no es accesible, debe haber una advertencia adecuada en la entrada (No se cuenta con la advertencia en la entrada del parqueadero interior, tal como lo muestra la siguiente fotografía).

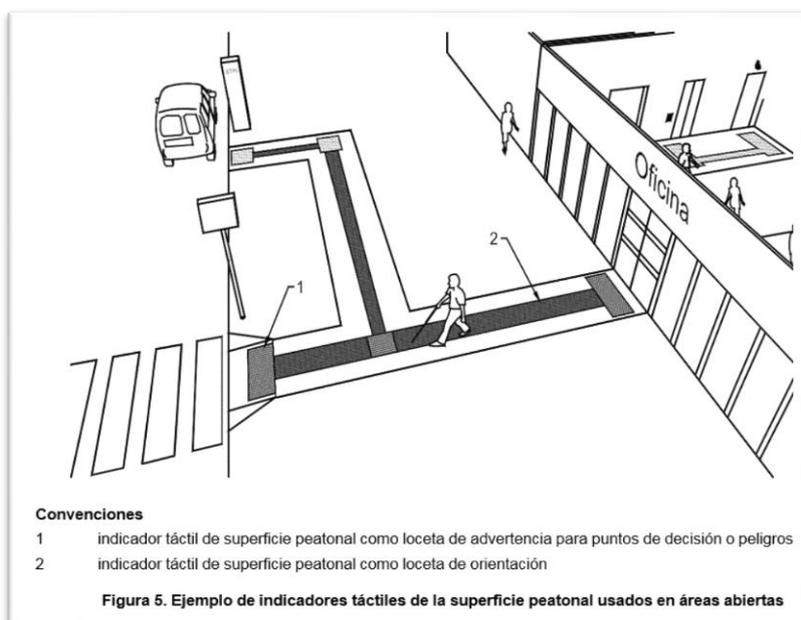
- Se evidencia que los senderos de las instalaciones del FORPO (Numeral 7.2.2 -NTC 6047), no cuentan con los indicadores táctiles de la superficie peatonal (véase la Figura 5), para indicar específicamente la dirección cuando no hay más indicaciones, acerca del sendero a la edificación. A través de áreas grandes o abiertas, las personas ciegas necesitan una ruta táctil o línea guía para seguir (véase la NTC 5610).

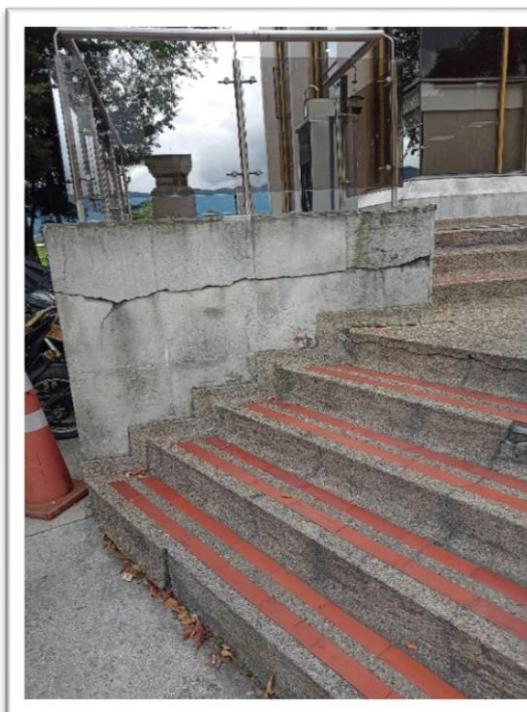
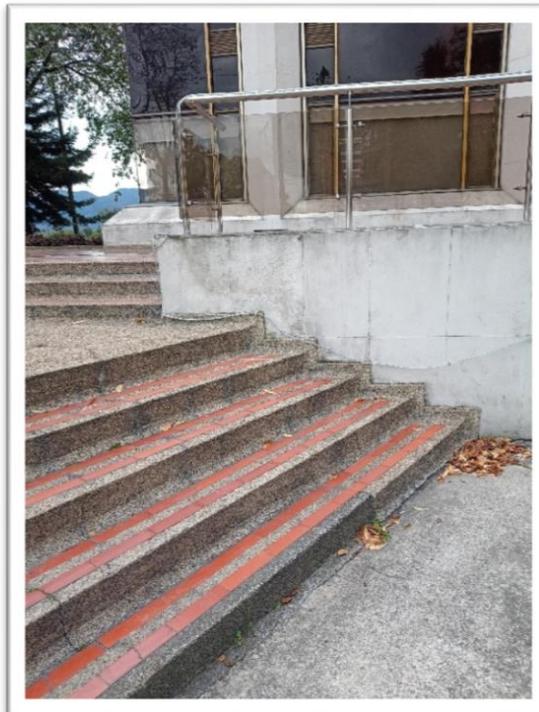
- No se cuenta con pasamanos a cada lado de la escalera de entrada a las instalaciones del Fondo Rotatorio de la Policía (Numeral 7.2.12 -NTC 6047).

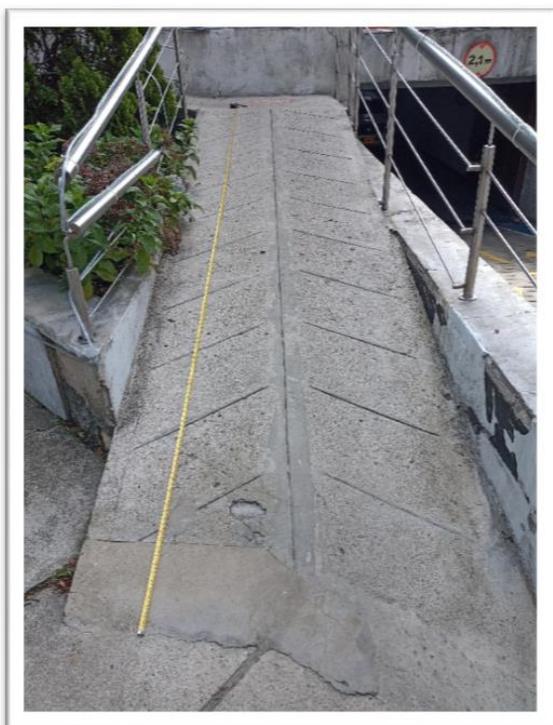
- La rampa de acceso presenta un gradiente superior a 1 en 12 siendo difícil de usar y puede representar riesgo de accidente (Numeral 8.2.2 -NTC 6047).

Tramo inicio: con gradiente de 18.9%
Longitud: 4.28 metros
Altura: 81 cm

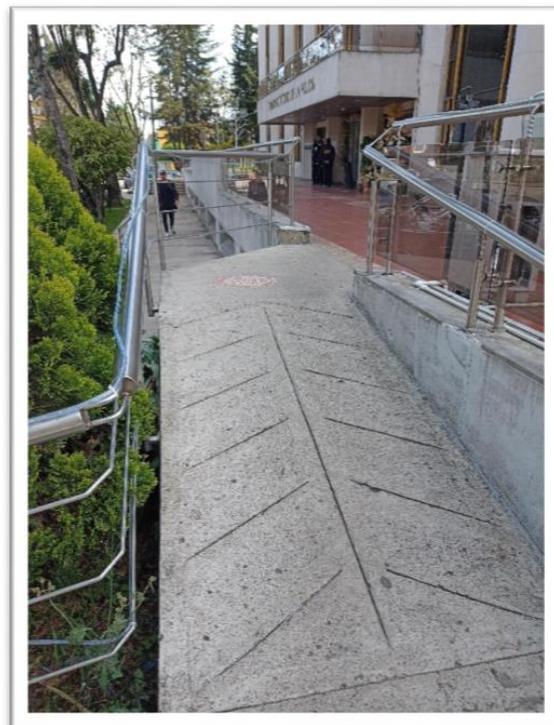
Segundo tramo: con gradiente del 18.75%
Longitud: 2.40 metros
Altura: 45 cm
