Bogotá, D.C. 2023 /12/19

# INFORME “REQUISITOS DE ACCESIBILIDAD AL MEDIO FÍSICO, ESPACIOS DE SERVICIO AL CIUDADANO EN LA ADMINISTRACIÓN PÚBLICA”

Cumplimiento de los requisitos mínimos establecidos en la Norma Técnica Colombiana NTC 6047 2013-12-11 “*accesibilidad al medio físico. Espacios de servicio al ciudadano en la administración pública. Requisitos*”, en los espacios físicos destinados al servicio del ciudadano en el edificio de la sede Administrativa del Fondo Rotatorio de la Policía.

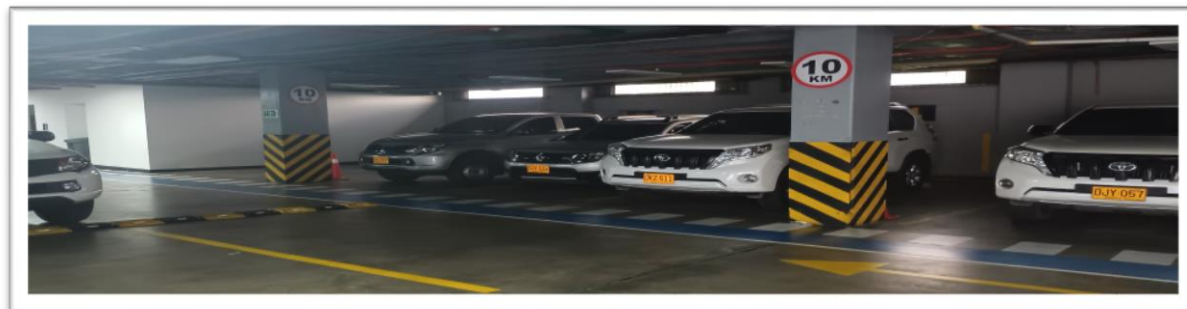
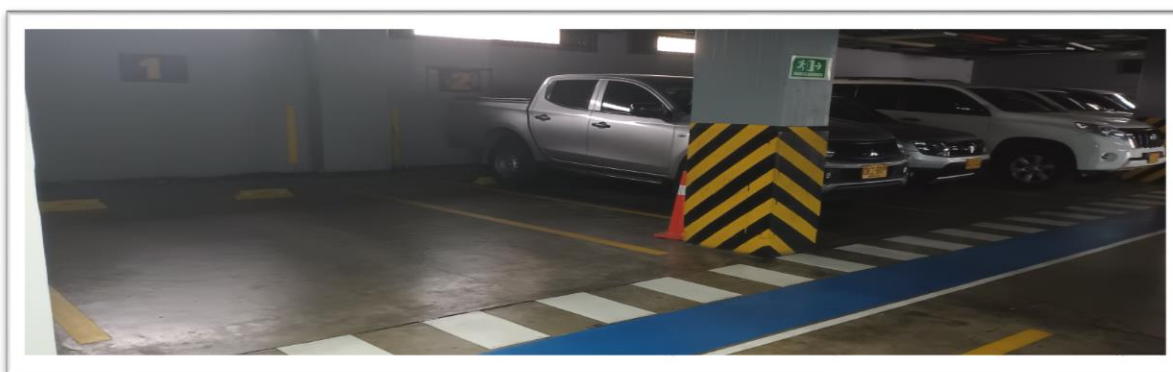
(Imagen 1- Parqueadero Interno)

- Se evidenció que en el parqueadero interno del FORPO y la entrada al mismo no cuentan con la demarcación o advertencia que refiera su inaccesibilidad. (Ver imagen 1)

La Norma Técnica Colombiana NTC 6047 2013-12-11, 6.8 ESTACIONAMIENTOS INTERIORES, N° 6.8.1 Generalidades, refiere: [...] “Se deben aplicar los requisitos mínimos establecidos del numeral 6.1 al 6.6, para instalaciones con estacionamientos interiores. Si una instalación de estacionamiento interior no es accesible, debe haber una advertencia adecuada en la entrada y se deben reservar espacios de estacionamiento alternos afuera de la edificación.” [...],

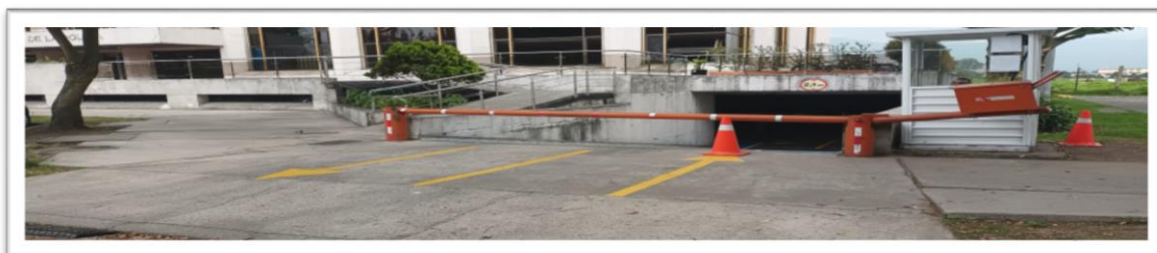
(Imagen 2- Sendero Peatonal)

- Se evidenció que los senderos del Fondo Rotatorio de la Policía, no disponen de los indicadores táctiles en su superficie peatonal, los cuales son esenciales para señalar la dirección específica cuando no hay otras indicaciones sobre el camino hacia los edificios. (Ver imagen 2)

La Norma Técnica Colombiana NTC 6047 2013-12-11, 7.2 SENDEROS A LA EDIFICACIÓN, N° 7.2.2 Señalización para ubicación, senderos guiados y demás información de soporte físico, refiere: [...] “Se deben tomar las medidas adecuadas a la entrada del lugar y desde cualquier estacionamiento de automóviles al interior y en los puntos de decisión dentro del recinto, para indicar la naturaleza del sendero que va a la edificación. Para edificaciones complejas, se debería suministrar información visual, audible y táctil para ayudar a la orientación y a la señalización para ubicación.” [...].

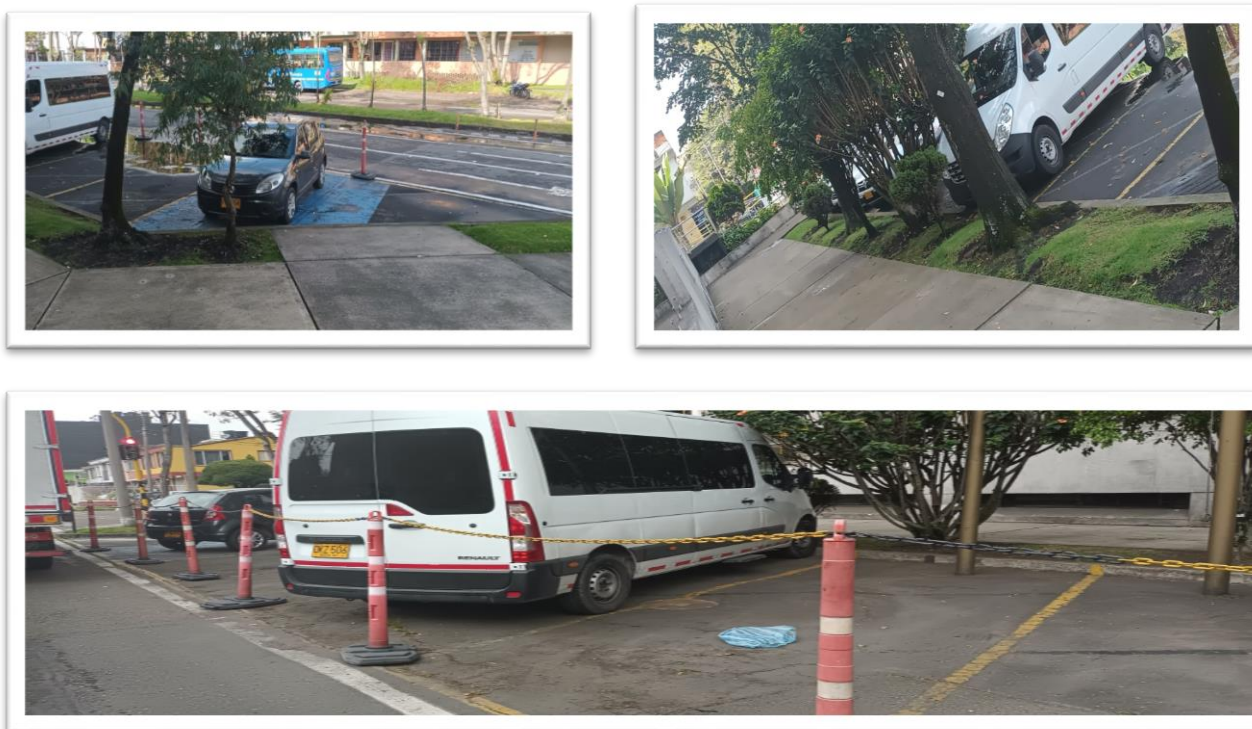
(Imagen 3- Estacionamiento accesible)

- Se evidenció que el estacionamiento accesible demarcado no cuenta con: Rampa de andén, señal vertical con el símbolo internacional de espacio para estacionamiento accesible para personas en condiciones de discapacidad y atención preferencial; además, las instalaciones de la entidad no tiene localizado un espacio de estacionamiento para vehículos tipo vans con rampa auxiliar. (Ver imagen 3.)

La Norma Técnica Colombiana NTC 6047 2013-12-11, 6.3 ESTACIONAMIENTO PARA AUTOMÓVILES y 6.4 ESTACIONAMIENTO DE VANS CON RAMPA MÓVIL AUXILIAR, refieren: [...] “Convenciones 1.altura mínima sin obstrucción para vans. 2. Símbolo de acceso. 3. Rampa de andén. 4. Señalización, incluido el símbolo de acceso. 5. Suelo firme” [...]. [...] “El ancho mínimo del espacio de estacionamiento accesible para una van, debe ser al menos el mismo que para los espacios de estacionamiento de vehículos” [...].

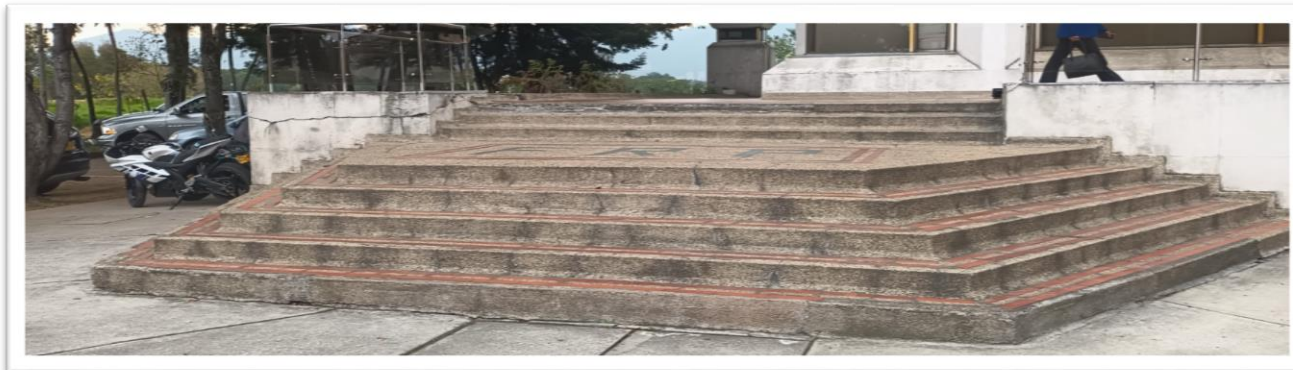
(Imagen 4- Sendero Escalones)

- Se evidenció que no se cuenta con pasamanos a cada lado de la escalera de entrada a las instalaciones del Fondo Rotatorio de la Policía. (Ver imagen 4)

La Norma Técnica Colombiana NTC 6047 2013-12-11, N° 7.2.12 Soporte y guía mediante pasamanos en los senderos, refiere: [...] “Se debe proporcionar soporte y guía, mediante un pasamanos en los senderos con escalones” [...].

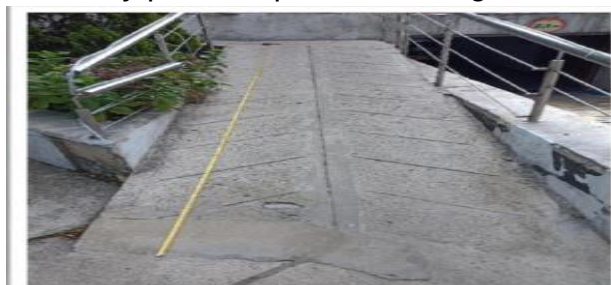
- Se evidenció que la rampa de acceso presenta un gradiente superior a 1 en 12 siendo difícil de usar y puede representar riesgo de accidente. (Ver imagen 5)

Tramo inicio: con gradiente de 18.9%  
Longitud: 4.28 metros|  
Altura: 81 cm

La Norma Técnica Colombiana NTC 6047 2013-12-11, N° 8.2.2 Pendiente y longitud, refiere: [...] “La pendiente no debe exceder los valores máximos establecidos en las Tablas 2 y 3.” “NOTA Una rampa con un gradiente superior a 1 en 12 es difícil de usar y puede representar riesgo de accidente; por tanto, no se recomienda su uso independiente” [...].

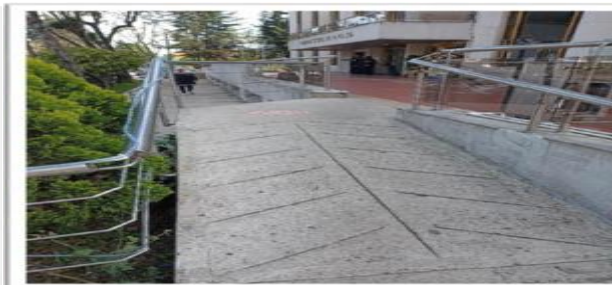
Segundo tramo: con gradiente del 18.75%  
Longitud: 2.40 metros  
Altura: 45 cm

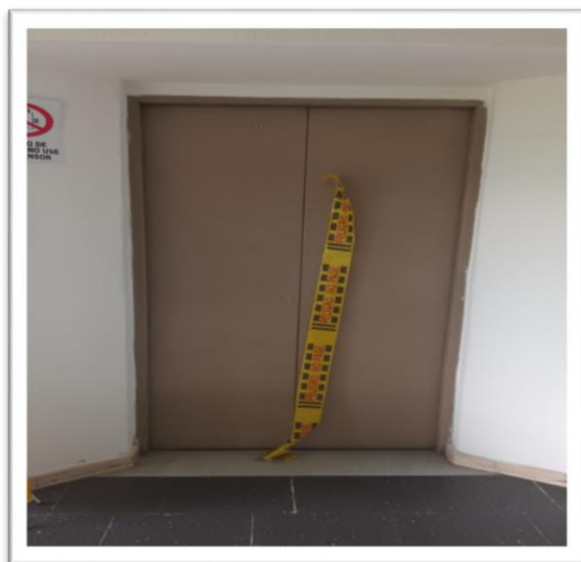
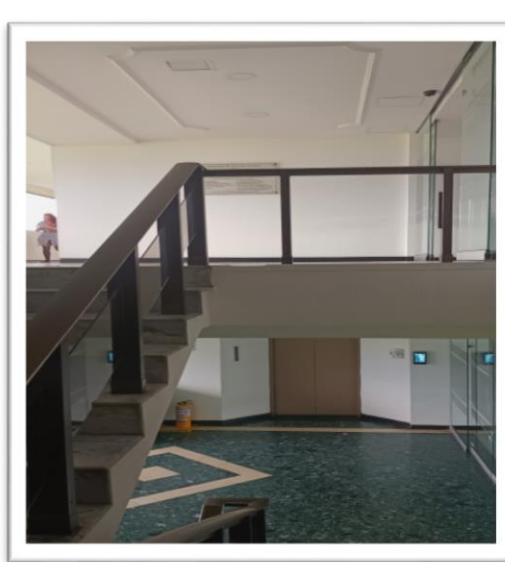
- Se evidenció que en el quinto piso de la edificación del Fondo Rotatorio de la Policía no se puede acceder mediante ascensor; además, en la actualidad el ascensor de la entidad se encuentra fuera de funcionamiento lo que dificulta la accesibilidad de las personas en condición de discapacidad. (Ver imagen 6)

(Ver imagen 6 Ascensor fuera de servicio e imagen del Quinto Piso)

La Norma Técnica Colombiana NTC 6047 2013-12-11, N°13 ASCENSORES (ELEVADORES), N° 13.1 GENERALIDADES, refiere: [...] “Todos los niveles de una edificación deben ser accesibles mediante rampas o ascensores (elevadores). Son preferibles los ascensores, que deben estar accesibles para todas las personas, incluidas aquellas con discapacidades” [...].

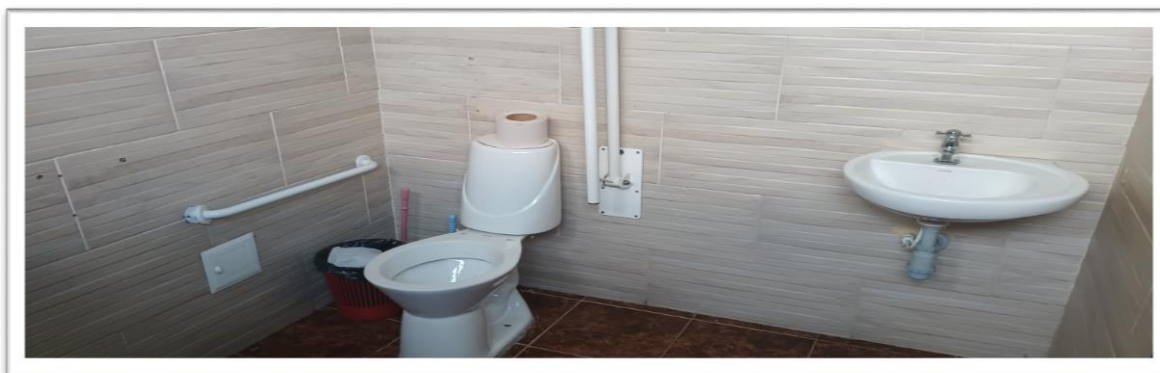
(Ver imagen 7- Baños Primer Piso)

- Se evidenció que el baño accesible (*para personas con discapacidad*), que está ubicado en el primer piso del edificio del Fondo Rotatorio de la Policía, no cuenta con una alarma de asistencia que se pueda alcanzar desde el sanitario. (Ver imagen 7)

La Norma Técnica Colombiana NTC 6047 2013-12-11, N°24 CUARTOS DE BAÑO E INSTALACIONES SANITARIAS, N°24.14 ALARMA, refiere: [...] “Se debe colocar una alarma de asistencia que se pueda alcanzar desde los asientos de los baños o de la ducha, desde el sanitario y por una persona tendida en el piso, en todos los baños accesibles e instalaciones sanitarias accesibles.” [...].
